**AUDITORÍA DE CUMPLIMIENTO (EXPRÉS) 05-2020**

**AGENCIA DE DESARROLLO LOCAL DE ITAGÜÍ - ADELI**

**VIGENCIA FISCAL 2019**

**Diciembre de 2020**

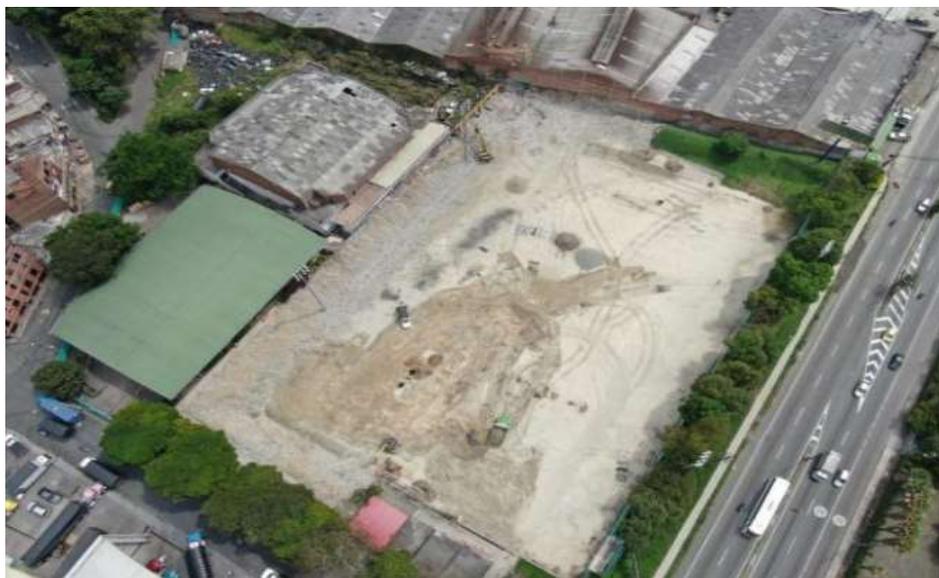
m<sup>2</sup> y se demolieron 3,521.74 m<sup>2</sup>, un incremento del 341% de elementos de concreto reforzado (vigas, columnas, losas, con una mayor cantidad del 341%), demolición de andenes de concreto, con incremento del 81% sobre las cantidades iniciales.

Foto inicial del proyecto, antes de demolición  
Fuente: Adeli
